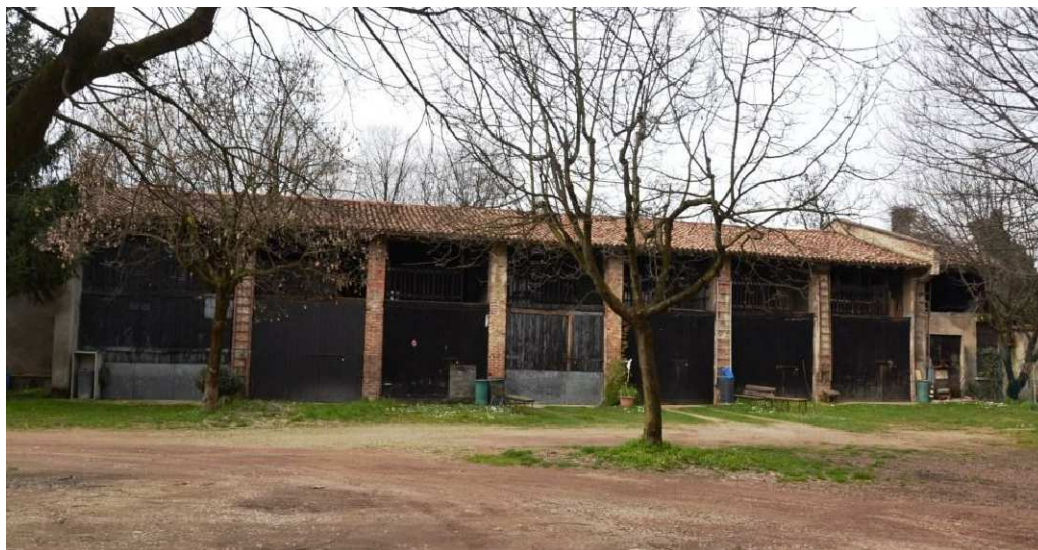
VISTA 1

Necessita di qualche intervento edilizio:
l'intonaco delle facciate laterali è molto degradato
- **DESTINAZIONE D'USO ATTUALE :**
