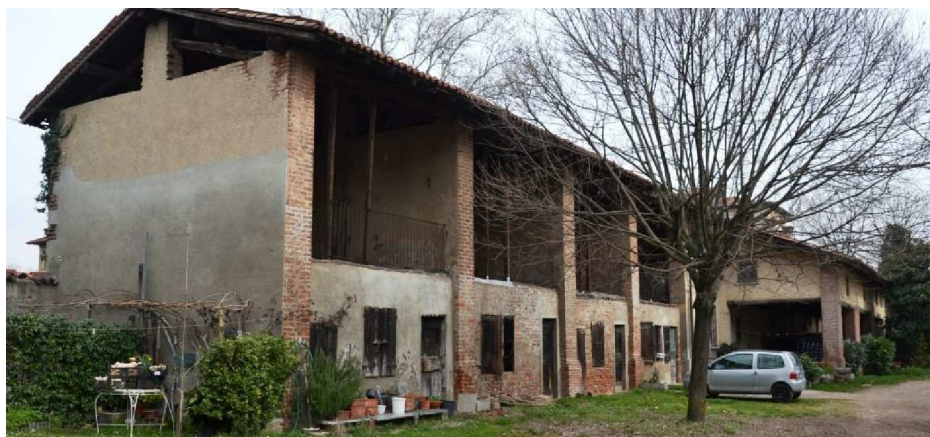
VISTA 1

Necessita di qualche intervento edilizio:
l'intonaco delle facciate risulta degradato
- **DESTINAZIONE D'USO ATTUALE:**
