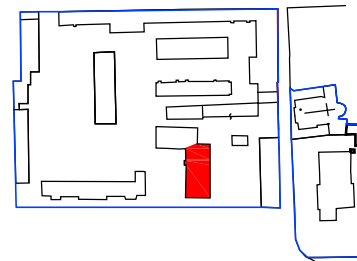
- **CARATTERISTICHE COSTRUTTIVE:**
 - muratura e pilastri in mattoni pieni in laterizio
 - facciavista
 - serramenti in legno
 - orditura tetto in legno
 - copertura in coppi
 - nessuna particolarità architettonica rilevante
- **STATO DI CONSERVAZIONE:**

Non si riscontra la necessità di interventi edilizi ai fini della funzionalità
- **DESTINAZIONE D'USO ATTUALE:**

facciata lato ovest meritevole di conservazione
