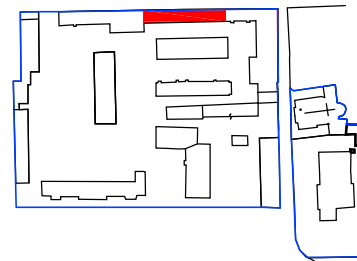
- **CARATTERISTICHE COSTRUTTIVE:**
 - muratura in mattoni pieni in laterizio facciavista
 - serramenti in legno
 - orditura tetto in legno
 - copertura in coppi
 - particolarità architettonica : ballatoio in legno
- **STATO DI CONSERVAZIONE:** Degrado strutturale
- **DESTINAZIONE D'USO ATTUALE:** Residenza
- **PREVISIONI DI INTERVENTO PGT (PdR):** Facciate meritevoli di conservazione
