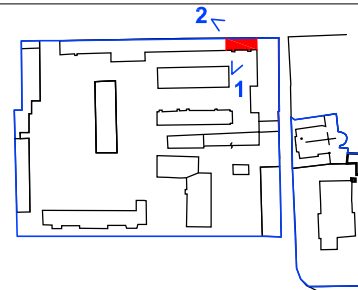
- **CARATTERISTICHE COSTRUTTIVE:**
 - muratura e pilastri in mattoni pieni in laterizio
 - facciavista nella facciata principale mentre nella facciata retrostante intonaco
 - parapetto e serramenti in legno
 - orditura tetto in legno
 - copertura in coppi
 - nessuna particolarità architettonica rilevante
- **STATO DI CONSERVAZIONE:** Eseguito intervento manutentivo ai fini dell'abitabilità
Da PGT 'degrado strutturale anche parziale'
- **DESTINAZIONE D'USO ATTUALE:** Deposito (da PGT Residenza)
- **PREVISIONI DI INTERVENTO PGT (PdR):** Facciate meritevoli di conservazione
