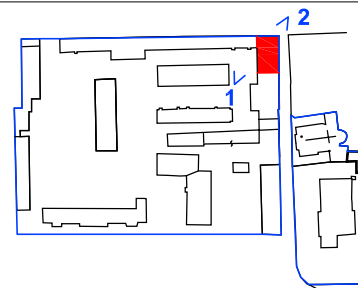
- **CARATTERISTICHE COSTRUTTIVE :**
  - pilastri portico in mattoni pieni in laterizio facciavista
  - muratura in mattoni pieni in laterizio intonaco
  - serramenti e parapetto in legno
  - orditura tetto in legno
  - copertura in coppi
  - nessuna particolarità architettonica
- **STATO DI CONSERVAZIONE:**

Eseguito intervento manutentivo ai fini dell'abitabilità. L'intonaco della facciata su strada risulta degradato.  
Da PGT 'degrado strutturale anche parziale'
- **DESTINAZIONE D'USO ATTUALE :**

Facciate meritevoli di conservazione;  
porticati aperti meritevoli di conservazione
