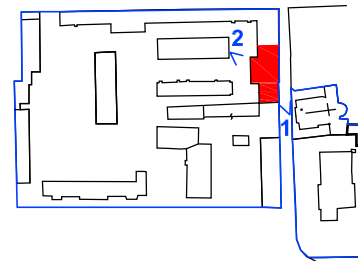
- **CARATTERISTICHE COSTRUTTIVE:**
 - muratura e pilastri in mattoni pieni in laterizio facciavista
 - serramenti in legno
 - orditura tetto in legno
 - copertura in coppi
 - nessuna particolarità architettonica rilevante
- **STATO DI CONSERVAZIONE:**

L'edificio presenta uno stato di degrado funzionale ma non si sono riscontrate problematiche strutturali.
Da PGT 'degrado strutturale anche parziale'
- **DESTINAZIONE D'USO ATTUALE:**

Facciate meritevoli di conservazione;
porticati aperti meritevoli di conservazione
