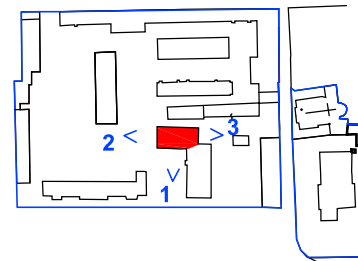
- **CARATTERISTICHE COSTRUTTIVE:**
  - muratura in mattoni pieni in laterizio intonacati
  - serramenti in legno
  - orditura tetto in legno
  - copertura in coppi
  - nessuna particolarità architettonica rilevante
- **STATO DI CONSERVAZIONE:**

La copertura è in buono stato. L'intonaco delle facciate è molto degradato
- **DESTINAZIONE D'USO ATTUALE:**

Intero fabbricato meritevole di salvaguardia e conservazione edilizio-architettonica
