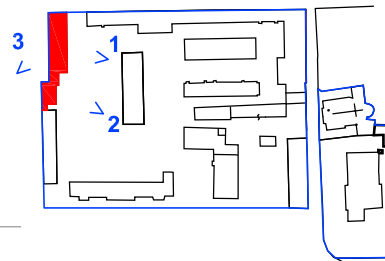
- **CARATTERISTICHE COSTRUTTIVE :**
 - pilastri in mattoni pieni in laterizio facciavista
 - muratura in mattoni pieni in laterizio intonacati
 - serramenti in legno
 - orditura tetto in legno
 - copertura in coppi
 - nessuna particolarità architettonica rilevante
- **STATO DI CONSERVAZIONE:**

Necessita di qualche intervento edilizio:
l'intonaco delle facciate laterali è molto degradato
- **DESTINAZIONE D'USO ATTUALE :**
