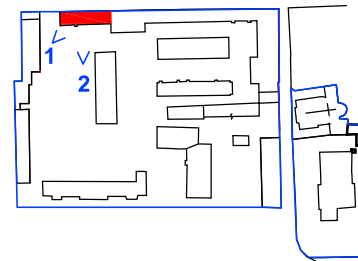
- **CARATTERISTICHE COSTRUTTIVE :**
 - pilastri in mattoni pieni in laterizio facciavista
 - muratura in mattoni pieni in laterizio intonacati
 - parapetti in ferro
 - serramenti in legno
 - orditura tetto in legno
 - copertura in coppi
 - nessuna particolarità architettonica rilevante
- **STATO DI CONSERVAZIONE:**

Necessita di qualche intervento edilizio:
l'intonaco delle facciate risulta degradato
- **DESTINAZIONE D'USO ATTUALE:**
